**MELIORUOTOS ŽEMĖS BŪKLĖS VERTINIMAS NUOTOLINIAIS  
KARTOGRAFAVIMO METODAIS  
BLOGOS BŪKLĖS (UŽMIRKUSIOS) MELIORUOTOS ŽEMĖS NUSTATYMAS  
RASEINIŲ R. SAV. ORTOFOTOGRAFINIO VAIZDO SEGMENTAVIMO BŪDU**

**PRIEMONĖS ĮGYVENDINIMO ATASKAITA**

**OBJEKTAS:** blogos būklės (užmirkusios) melioruotos žemės nustatymas Raseinių r. sav.

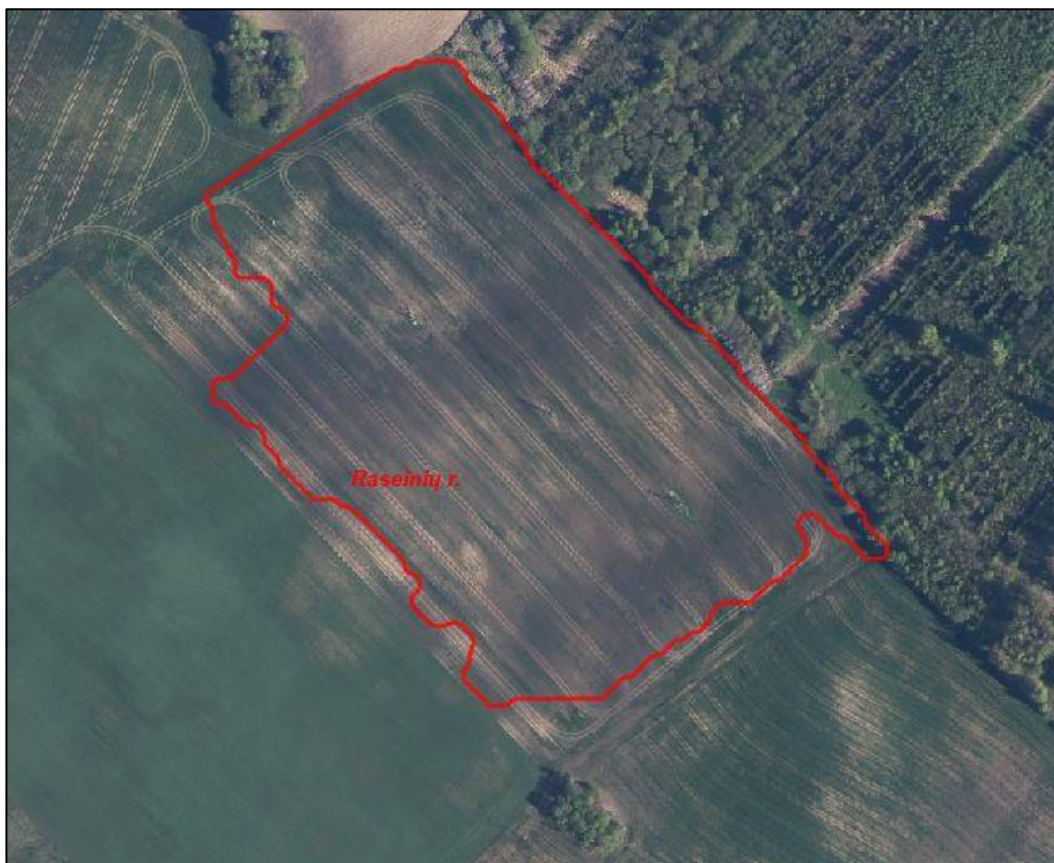
1 pav. Ortofotografinio vaizdo segmentacijos procese dešifruotas žemės plotas, kaip užmirkusi teritorija. Kameralinio apdorojimo metu pašalintas iš galimai blogos būklės melioruotos žemės sluoksnio.

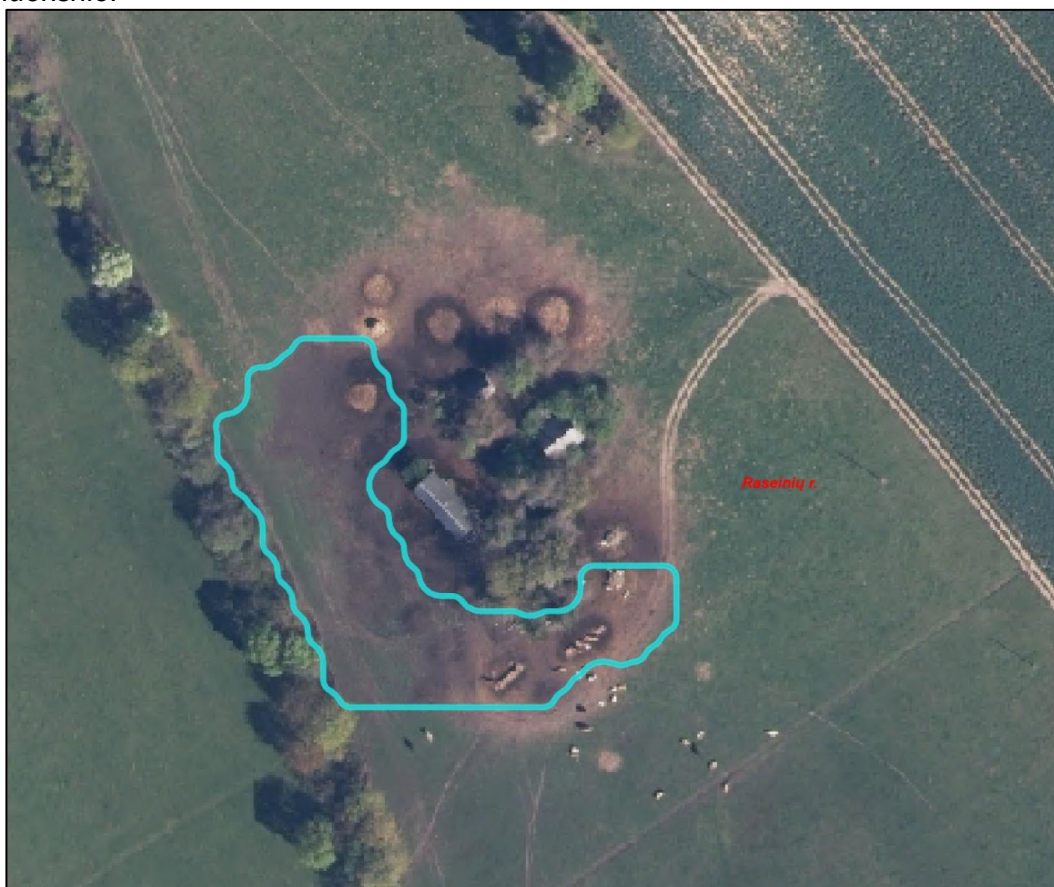
2 pav. Galvijų ištrypta, šlapia, teritorija, ortofotografinio vaizdo segmentacijos procese dešifruota kaip užmirkęs žemės plotas.

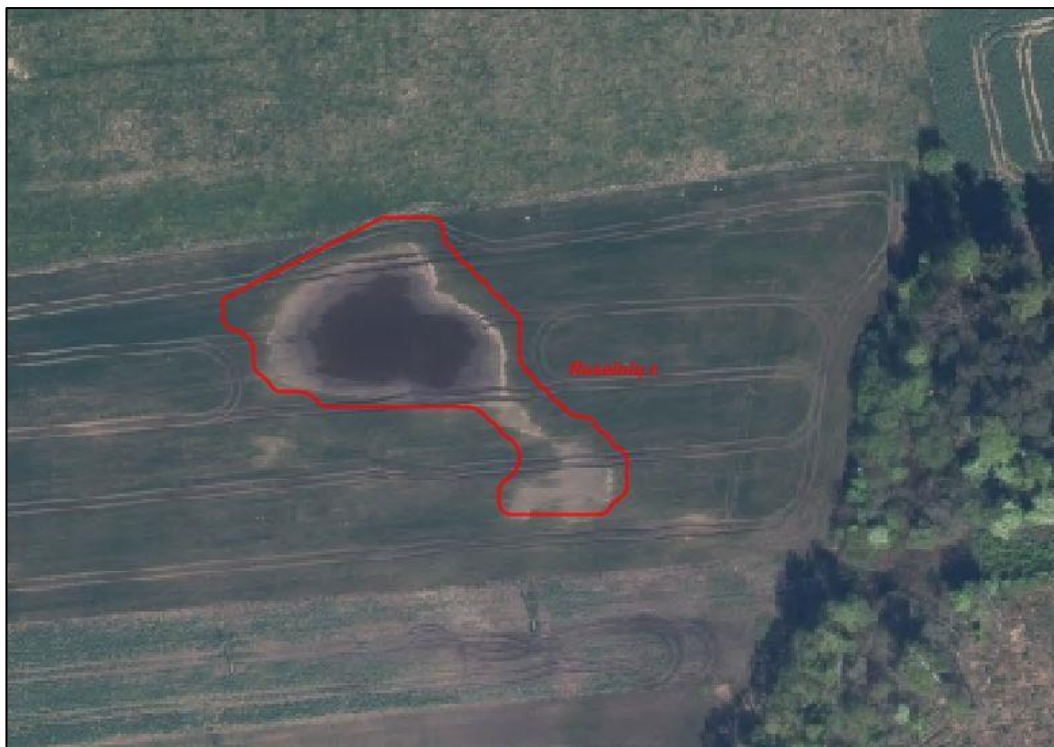
3 pav. Akivaizdžiai užmirkęs žemės plotas.

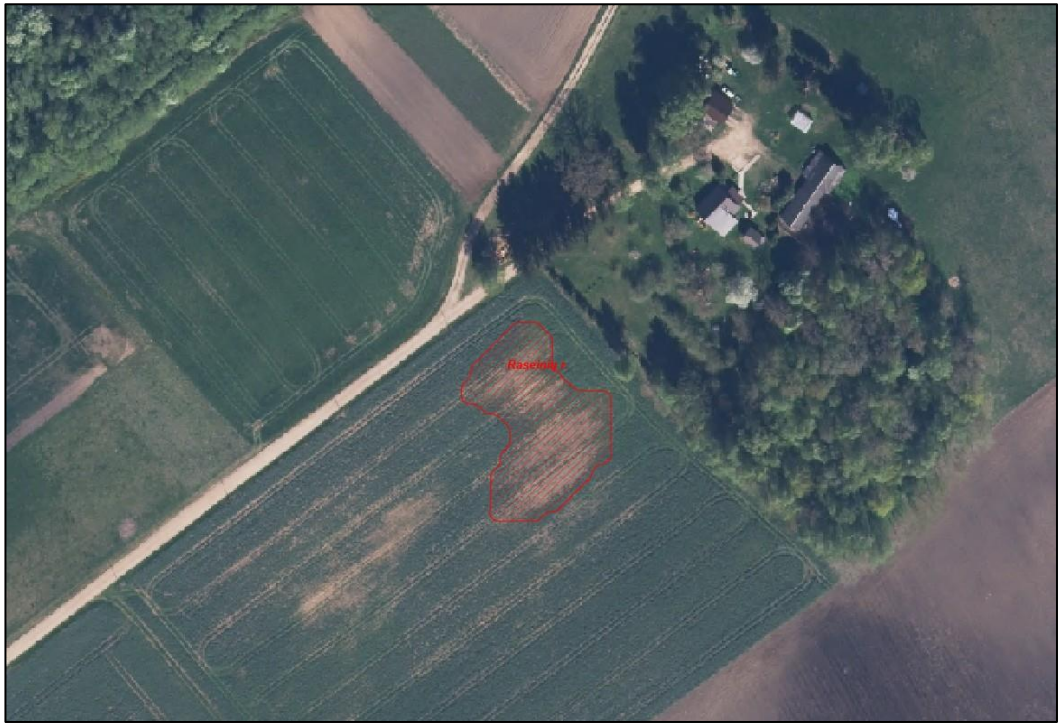
4 pav. Ortofotografinio vaizdo segmentacijos procese dešifruotas blogos būklės melioruotos žemės plotas, kuriame dirvos užmirkimas yra abejotinas.

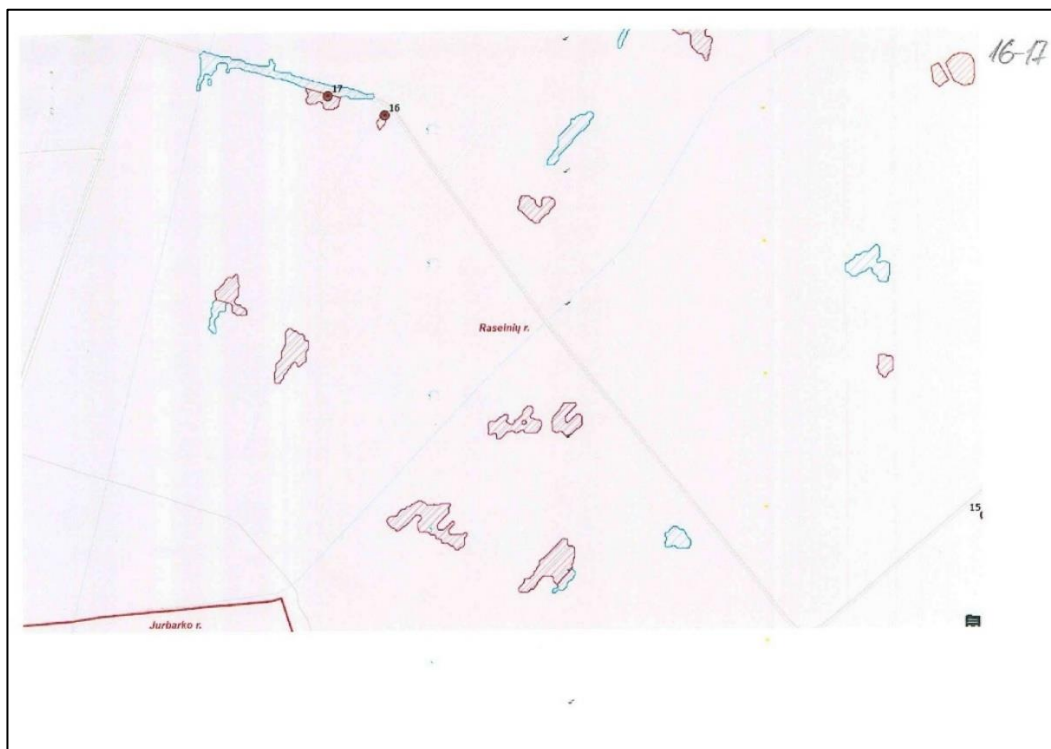
6 pav. Smulkesnio mastelio lauko patikros taškų išsidėstymo žemėlapis.

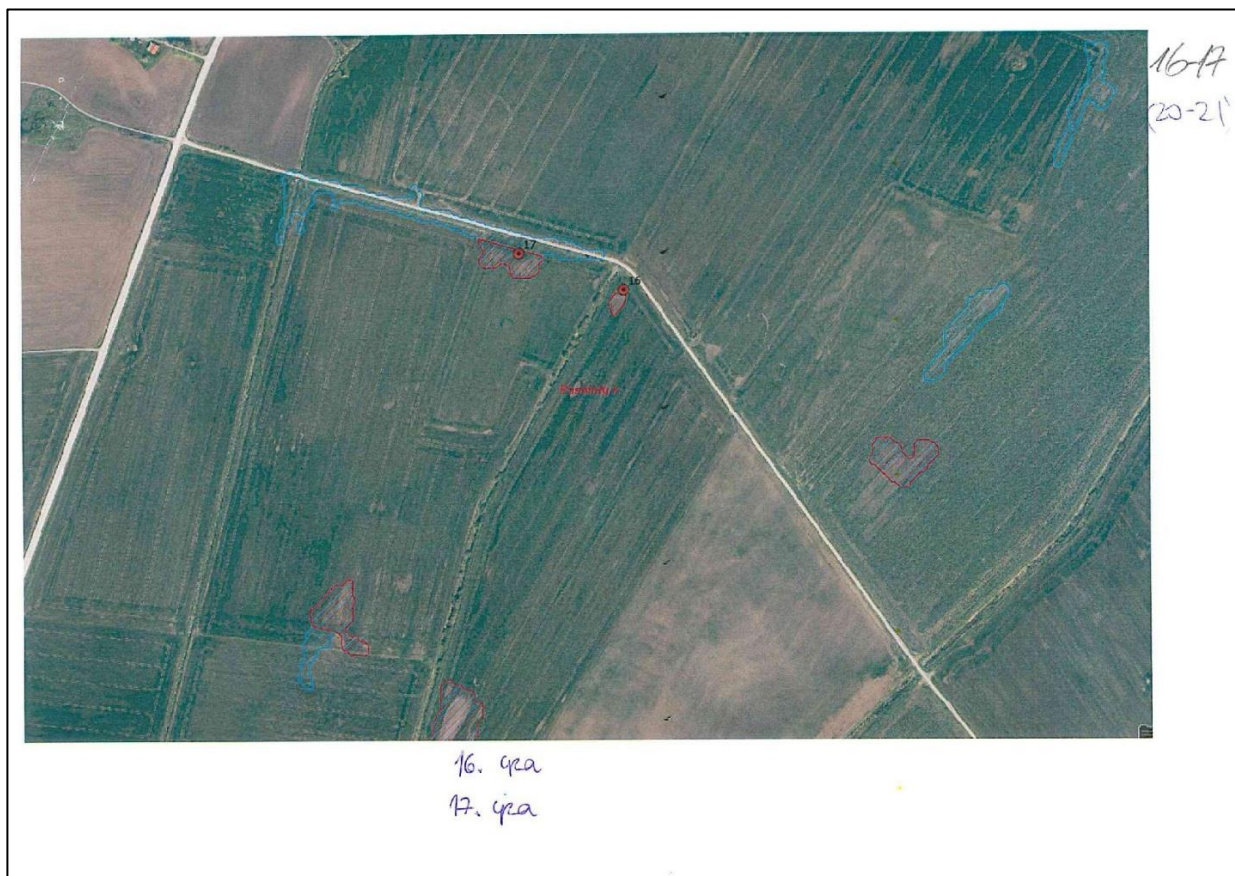
7 pav. Stambesnio mastelio lauko patikros taškų išsidėstymo žemėlapis.

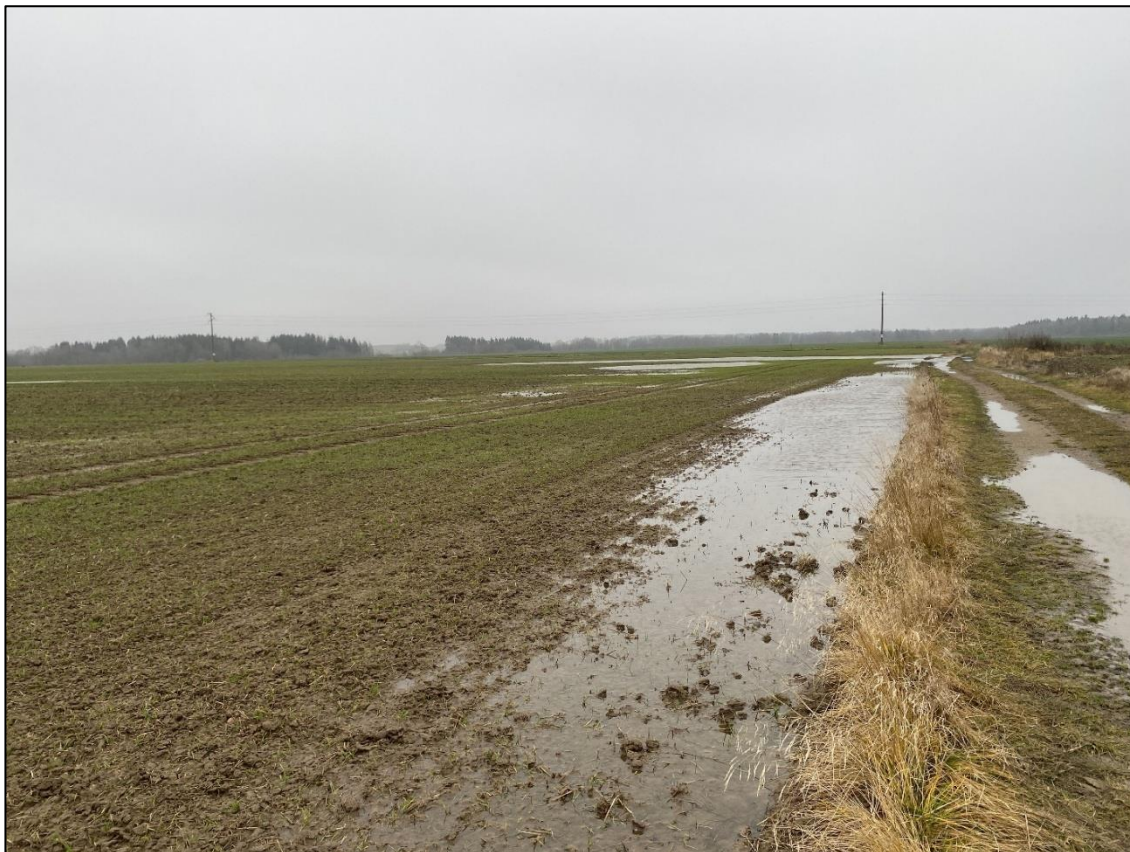
8 pav. Ortofotografinių vaizdų segmentavimo būdu nustatytas užmirkusios melioruotos žemės plotas Raseinių r. sav.

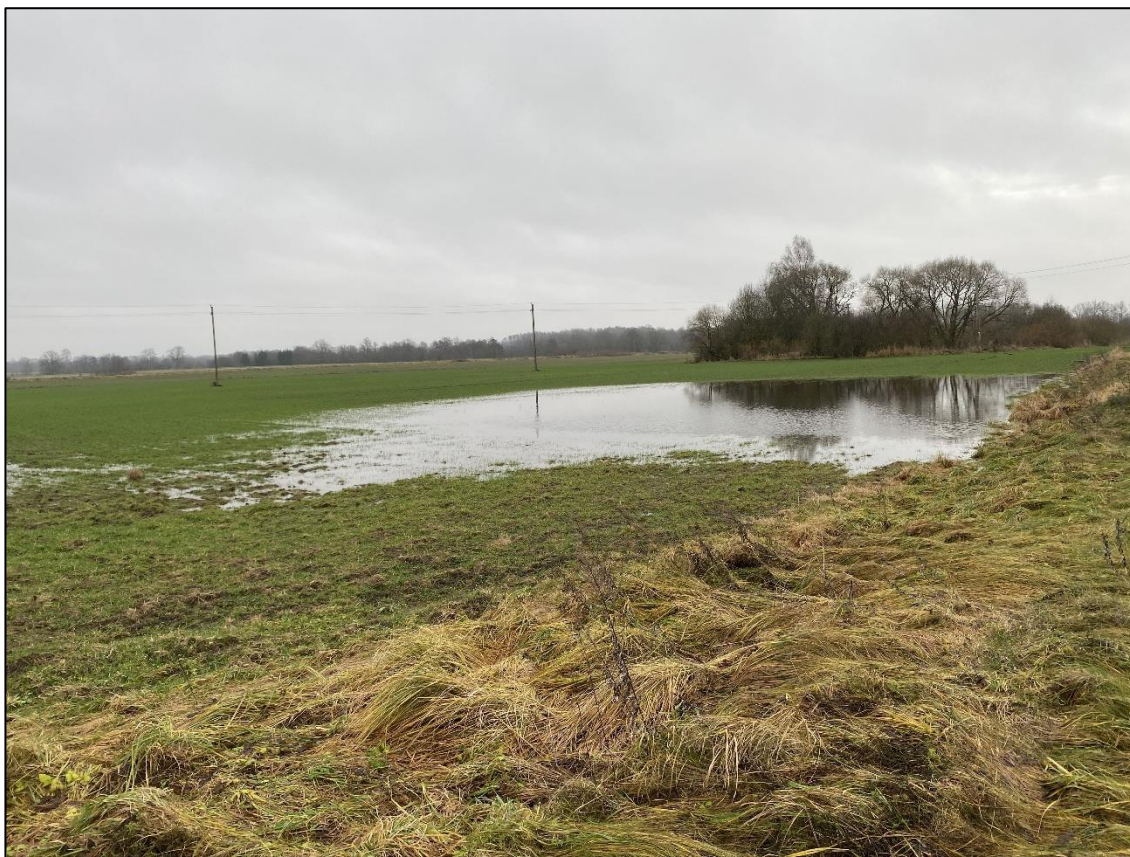
9 pav. Blogos būklės melioruotos žemės plotas Raseinių r. sav. Užmirkimo priežastis – neveikiantis drenažas.

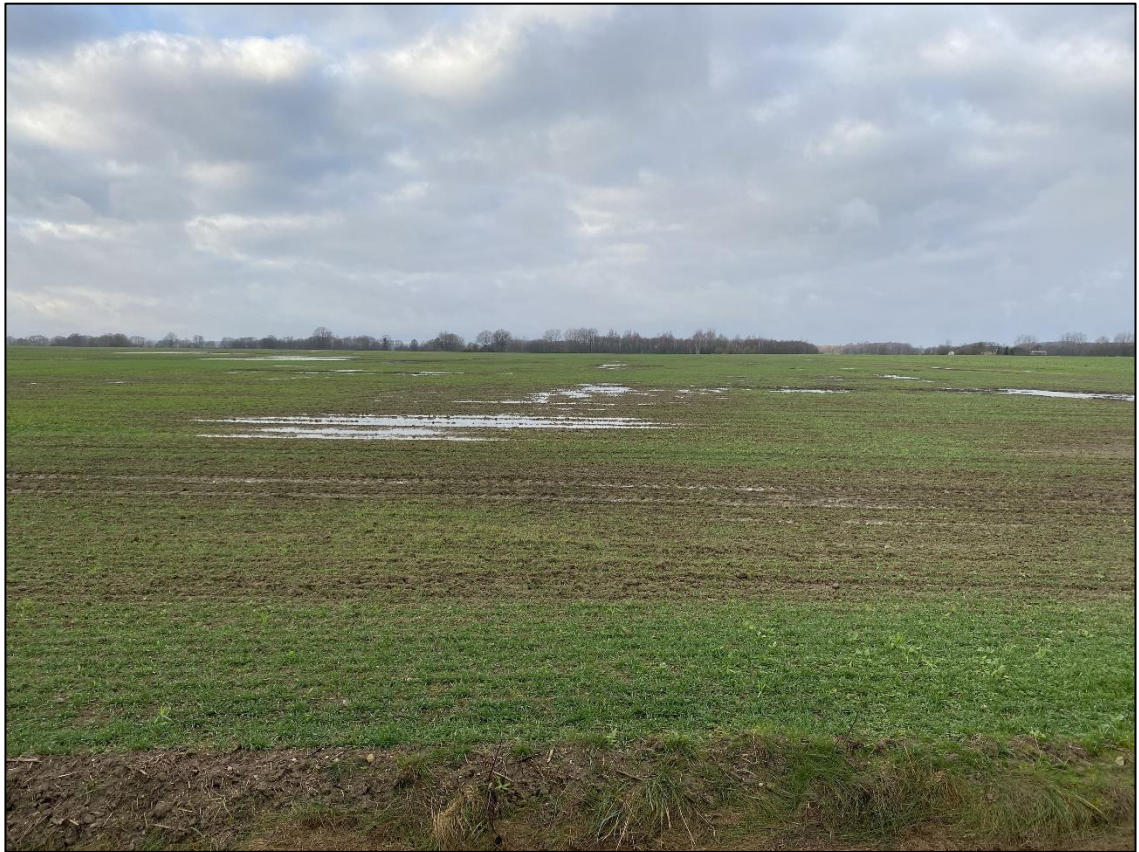
10 pav. Nustatyti mirkstantys laukai Raseinių r. sav.

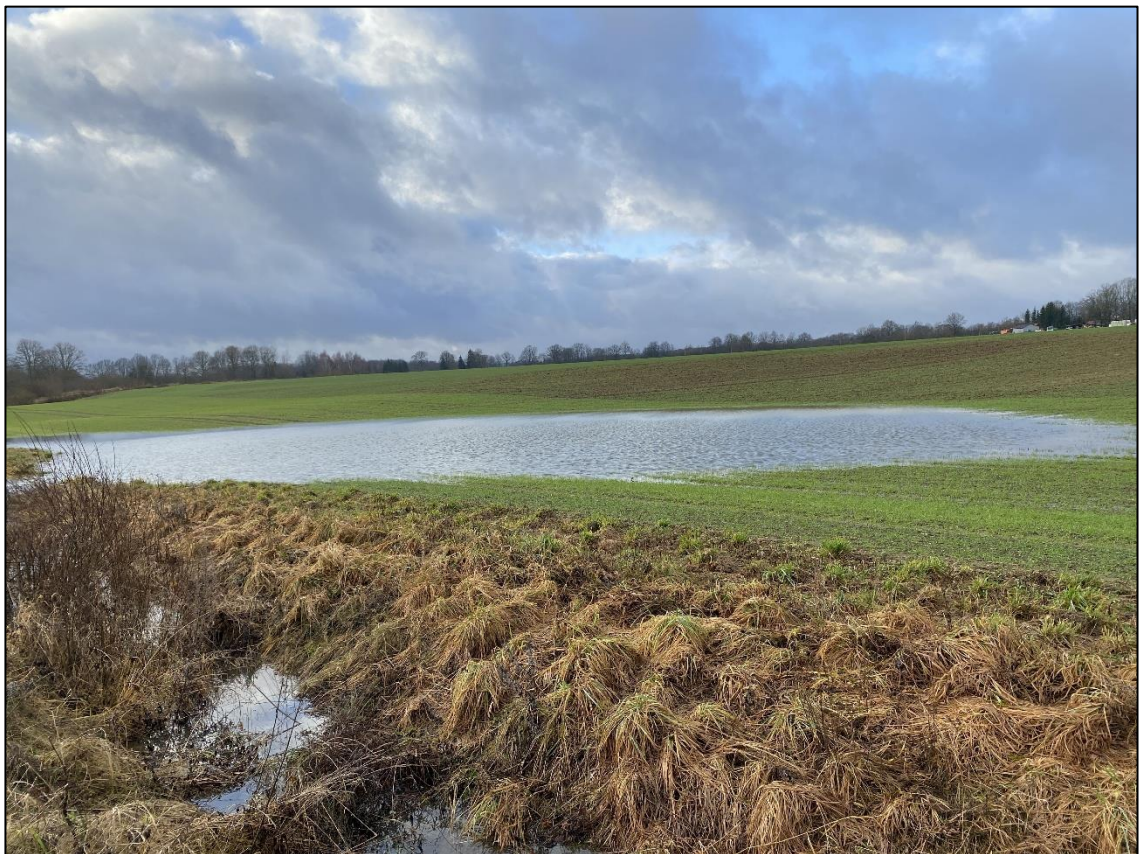
11 pav. Ortofotografinių vaizdų segmentavimo būdu nustatytas užmirkusios melioruotos žemės plotas Raseinių r. sav.

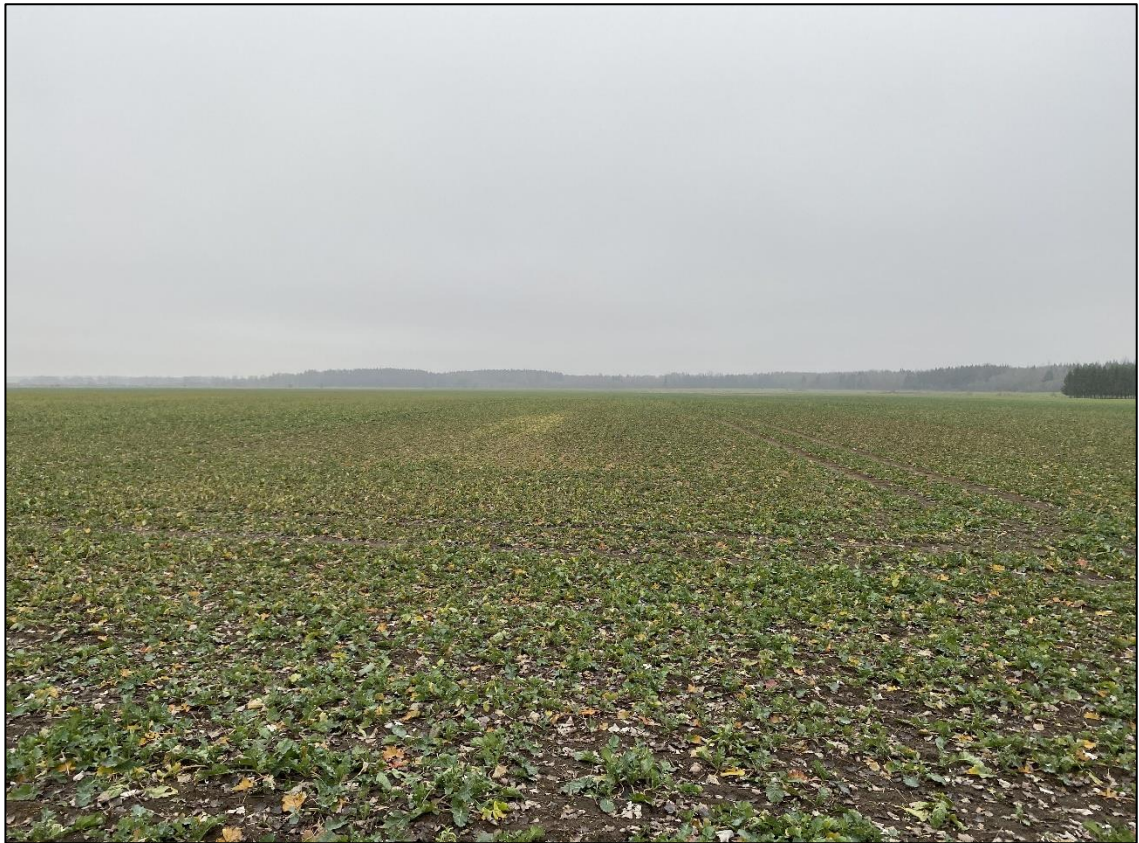
12 pav. Ortofotografinių vaizdų segmentavimo būdu nustatytas užmirkusios melioruotos žemės plotas, bet kameralinės patikros metu pašalintas iš parengto blogos būklės melioruotos žemės sluoksnio. Priežastis – agronominiai veiksniai.

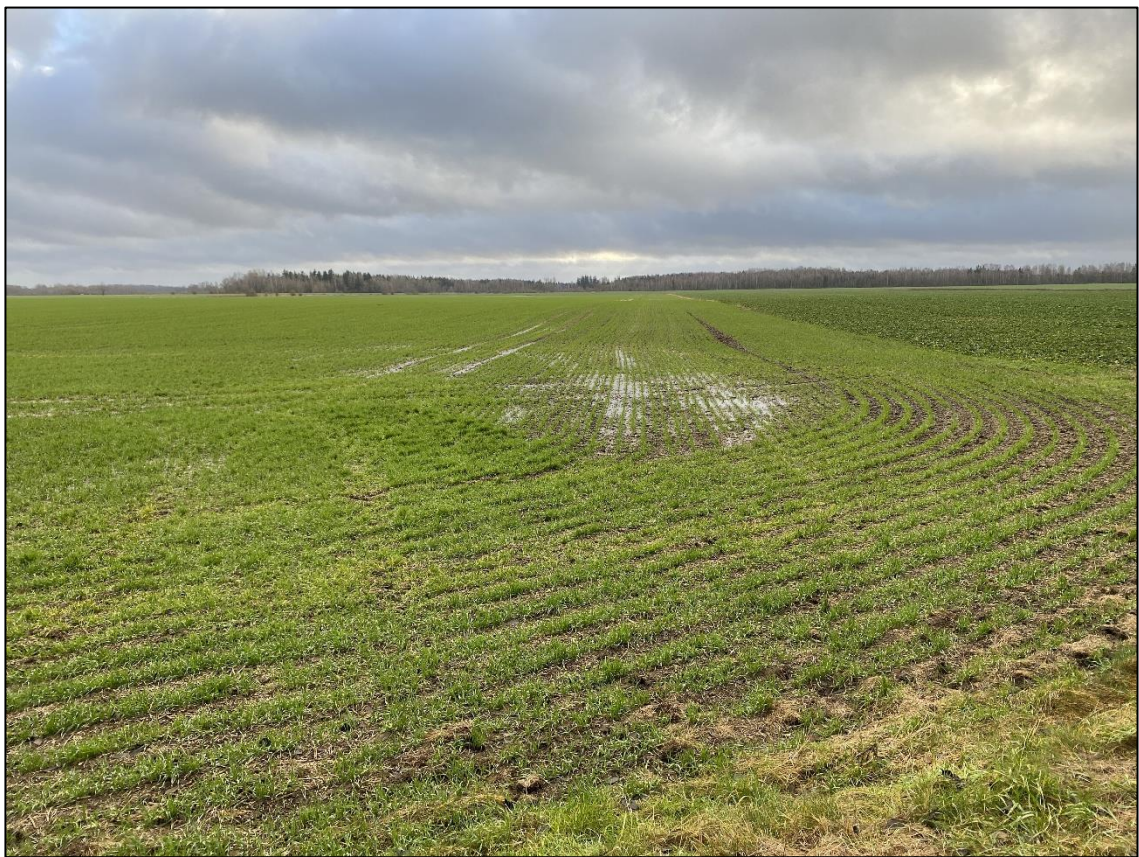
13 pav. Nustatytas šlapias melioruotos žemės plotas Raseinių r. sav. Užmirkimo priežastis – prastai veikiantis drenažas.

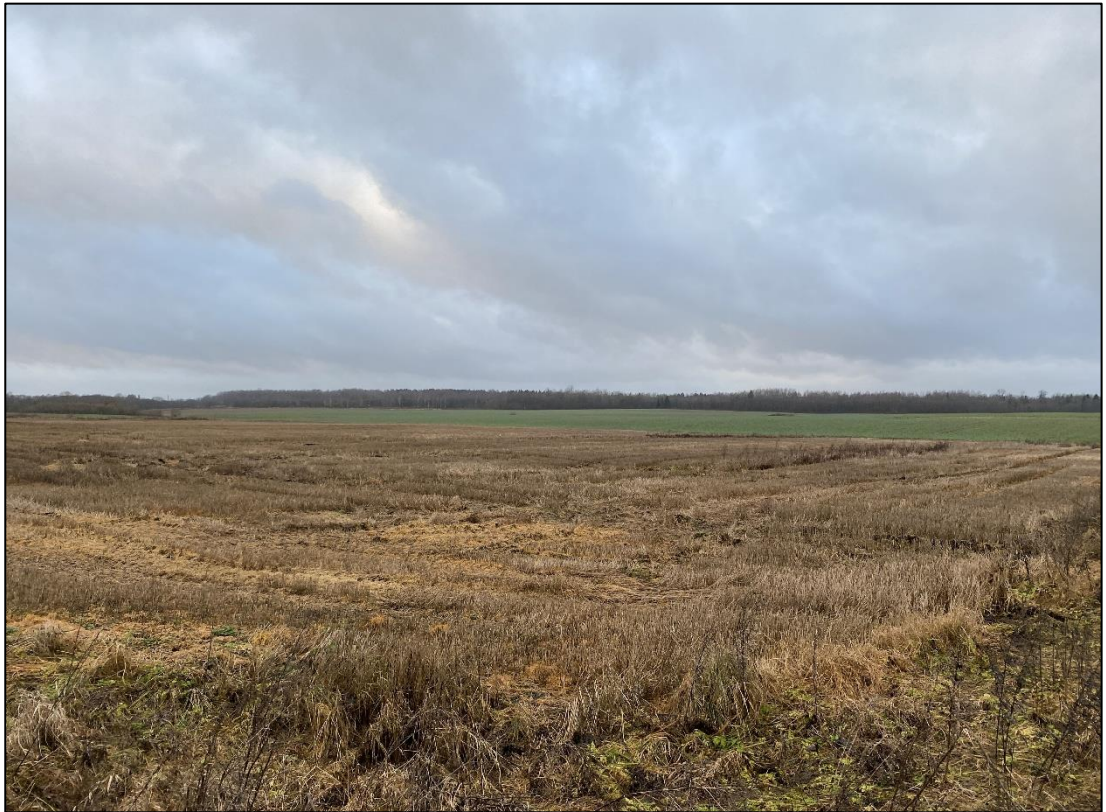
14 pav. Ortofotografinių vaizdų segmentavimo būdu nustatytas užmirkusios melioruotos žemės plotas, bet lauko patikros metu pašalintas iš parengto blogos būklės melioruotos žemės sluoksnio. Priežastis – augmenijos savitumas, drėgmės sanakaupa joje.

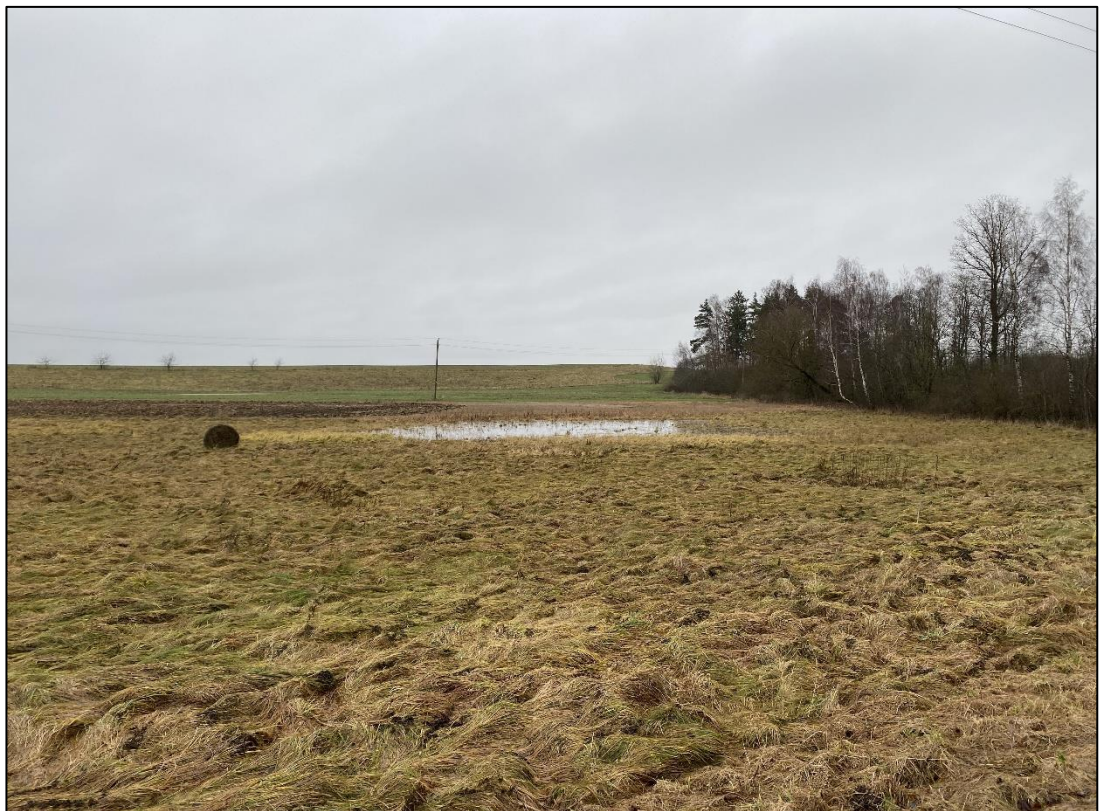
15 pav. Ortofotografinių vaizdų segmentavimo būdu nustatytas užmirkusios melioruotos žemės plotas daugiametėje pievoje..

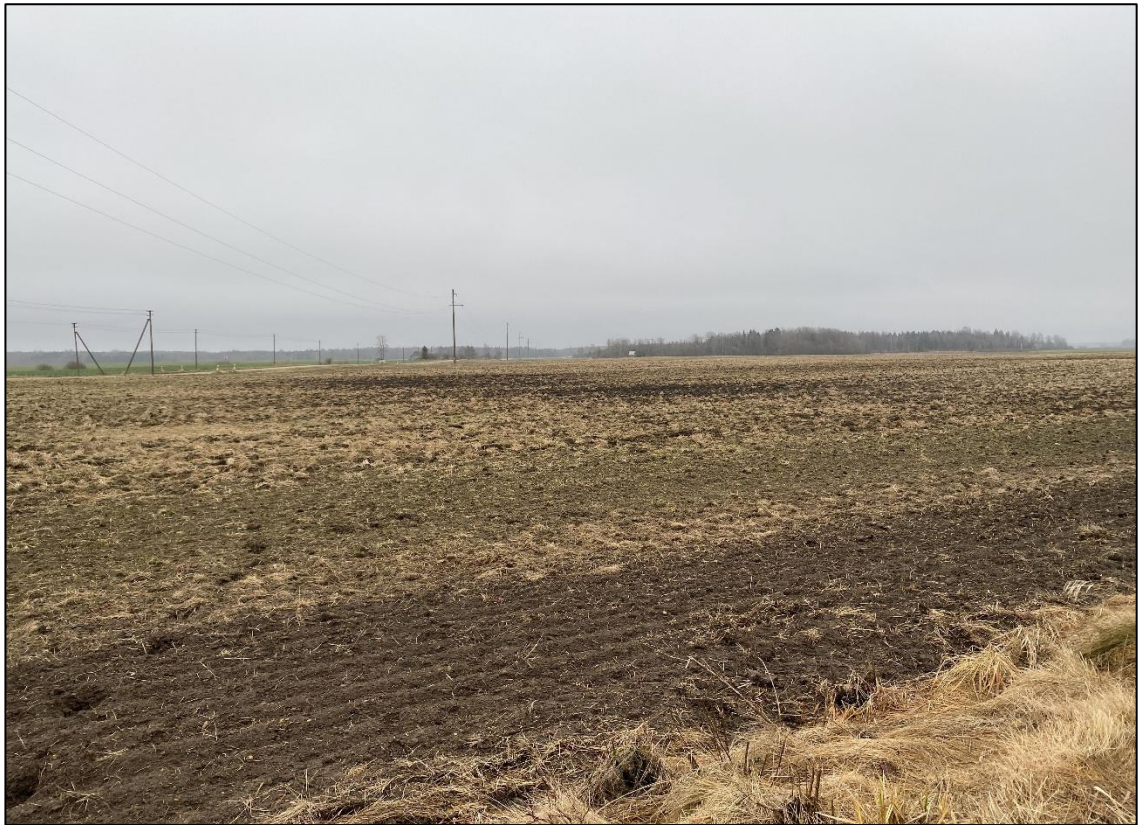
16 pav. Nustatytas užmirkusios melioruotos žemės plotas, bet lauko patikros metu pašalintas iš parengto blogos būklės melioruotos žemės sluoksnio. Priežastis – durpingas (galimai buvęs užmirkęs) dirbamos žemės plotas.

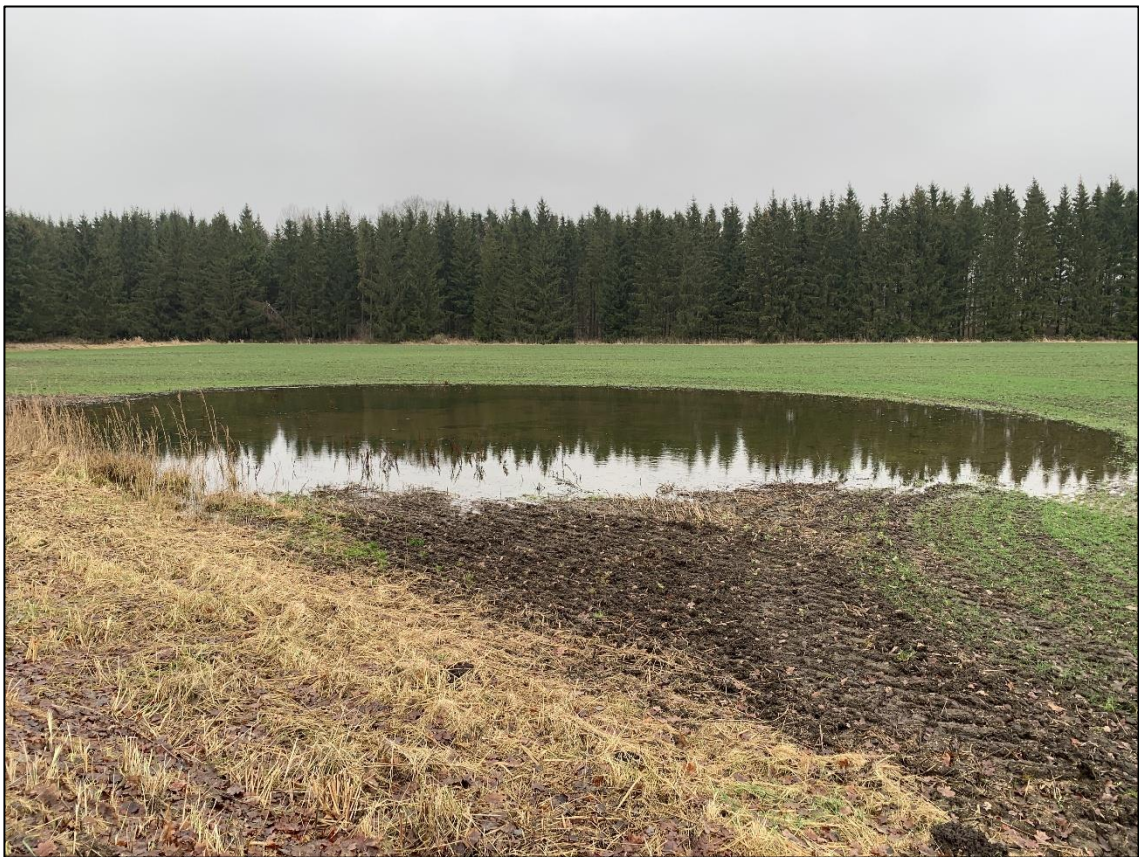
17 pav. Galimai dėl mažo ploto ortofotografinių vaizdų segmentavimo būdu nenustatytas užmirkusios melioruotos žemės plotas. Įtrauktas į blogos būklės melioruotos žemės sluoksnį.
